永 佳 捷 Masada　　工地查詢表

永 佳 捷 Masada　　協調事項紀錄

永佳捷電梯升降道測量尺寸表

合約編號：M230089　　工地名稱：全興資源　　電梯編號：

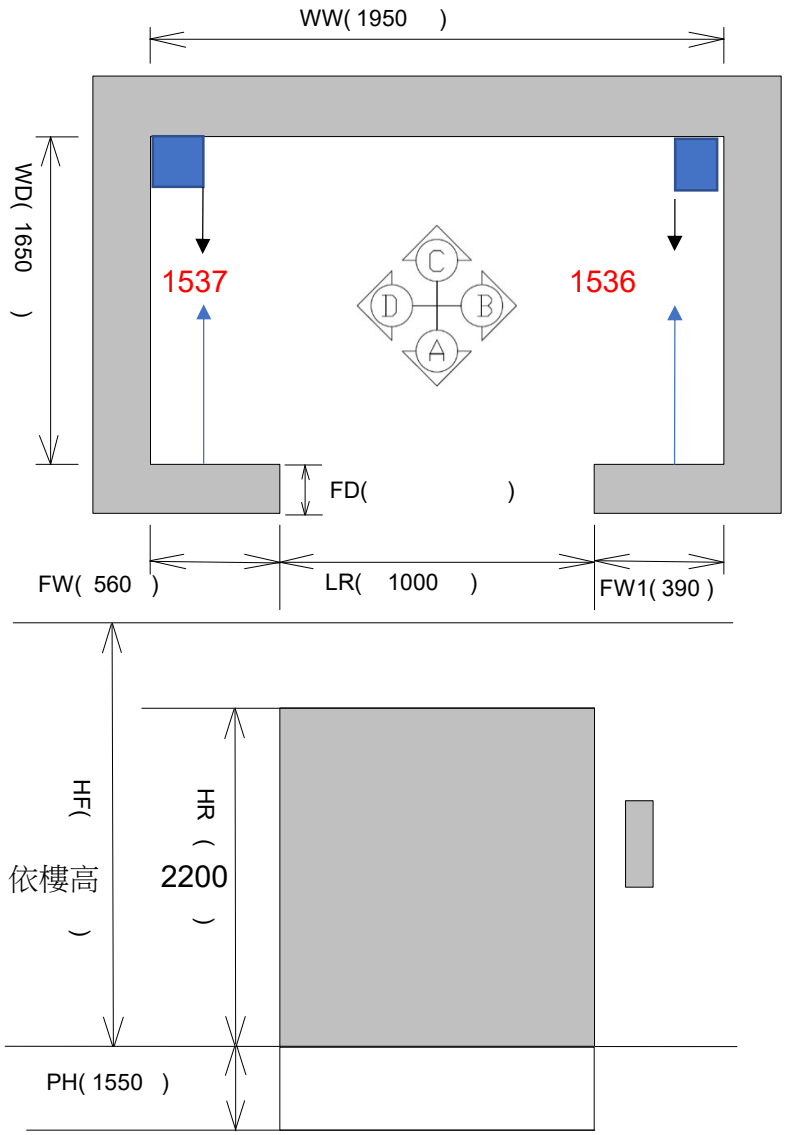
現場名稱	全興資源再生員工宿舍	停止樓層 人乘數	1-5F/5停/8人
合約編號	M230089	出入口門高 門寬	2100H/800W
機種	MAM200	重量 速度	550KG/60M
地址	台南市善化區牛庄里92-7從後面進去		
現場負責人	胡馨招	聯絡電話手機	0937-479-757
合約時現場進度		工地目前進度	梯井鋼構環樑已完成 梯井一樓門頭位置確認完
樓高通報日		大型門寬通報日	
現場選色選樣日		現場取照日	
現場預計結構完成日		現場預計出貨日	2023/7/10
勘查員	鄭存邑	營業員	林易增
勘查備註	機坑與主建物鋼構偏移，梯井後側左右干涉梯井內尺寸，經與繪圖江玉琴及上海確認不妨礙安裝，目前等業主梯井鋼構完成後前往確認尺寸。 1.機房主機樑長度為2150 2.機坑須回填至1550 門洞高度已與業主確認完畢 出入口前側內移調整完畢，等待各樓施作	營業備註	電源

左右干
涉梯井
